DGAC: accidente en que murió Piñera fue por “pérdida de referencias visuales” tras empañamiento de helicóptero

El Ciudadano · 10 de octubre de 2025

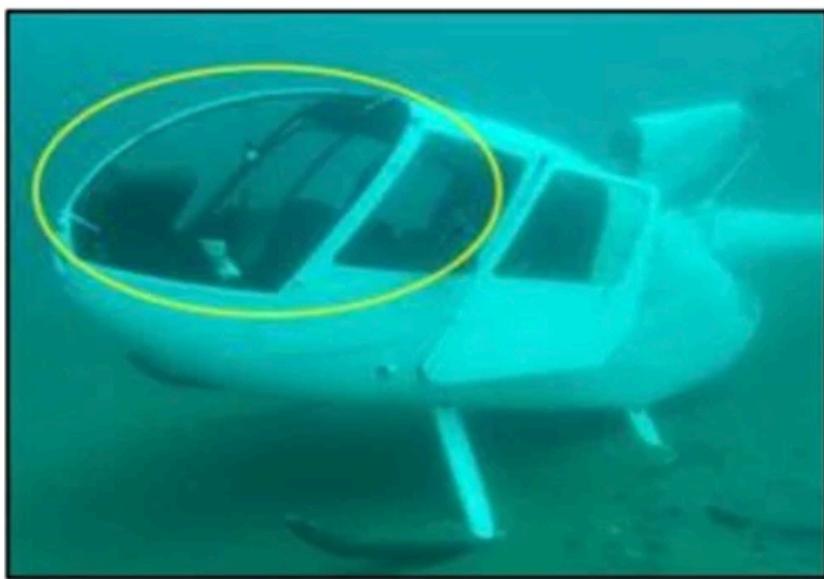
Fotografías N°3: Parabrisas izquierdo, desprendido.
