# Experto asegura que el desastre del Titán fue causado por microfisuras

El Ciudadano · 3 de julio de 2023

*Jasper Graham-Jones opina que es probable que el casco compuesto de fibra de carbono fallara primero debido a los viajes repetidos, que habrían desgastado el material*

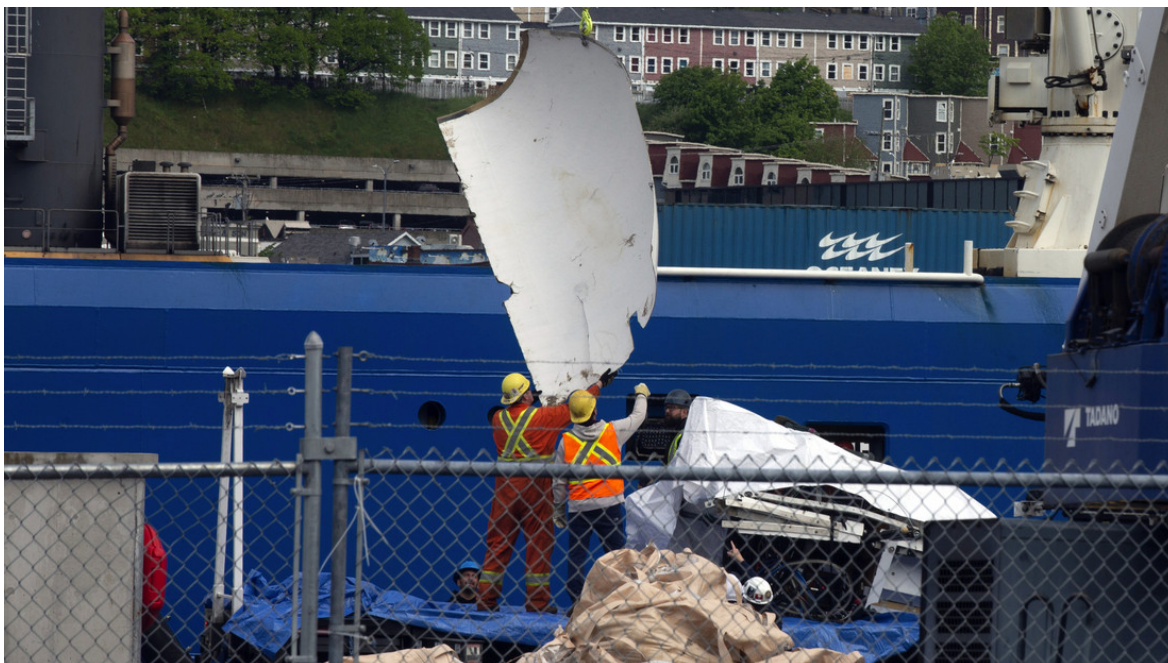
Después de analizar las primeras fotografías publicadas de los restos del Titán, Jasper Graham-Jones, profesor asociado de Ingeniería mecánica y marina en la Universidad de Plymouth (Reino Unido), cree que el desastre del sumergible de OceanGate fue causado por microfisuras, según lo comentó el pasado viernes a [Business Insider](#).

El experto explicó que el escenario más probable es que el casco compuesto de fibra de carbono fallara primero debido a los viajes repetidos, que habrían desgastado el material creando **pequeñas grietas que finalmente cedieron**, por lo que implosionó debido a la enorme presión de las profundidades marinas.

En este sentido, indicó que, si hubiera sido así, habría «muchos pequeños trozos de fibra de carbono compuesta», detallando que, a juzgar por las imágenes difundidas, no parece que se hayan recuperado grandes planchas del casco, solo partes de la cubierta del sumergible, que se colocó sobre el mencionado casco.

Asimismo, señaló que tampoco se han visto fragmentos de fibra de carbono adheridos a otros desechos, lo que —argumenta— podría ser una prueba más de que el casco de fibra de carbono falló primero, rompiéndose en trozos tan pequeños que no se verían los restos en las juntas.

Por otro lado, Graham-Jones comentó que los anillos estructurales de titanio, que estaban unidos al casco de fibra de carbono, estaban intactos, lo que «muestra que el **titanio era el material correcto para usar**», y no la fibra de carbono.
